肇庆职教城项目 12 号建设地块 土壤污染状况初步调查报告

土地使用权人：肇庆学院

地块调查单位：广东省地质局第五地质大队

编制时间：2024 年 3 月

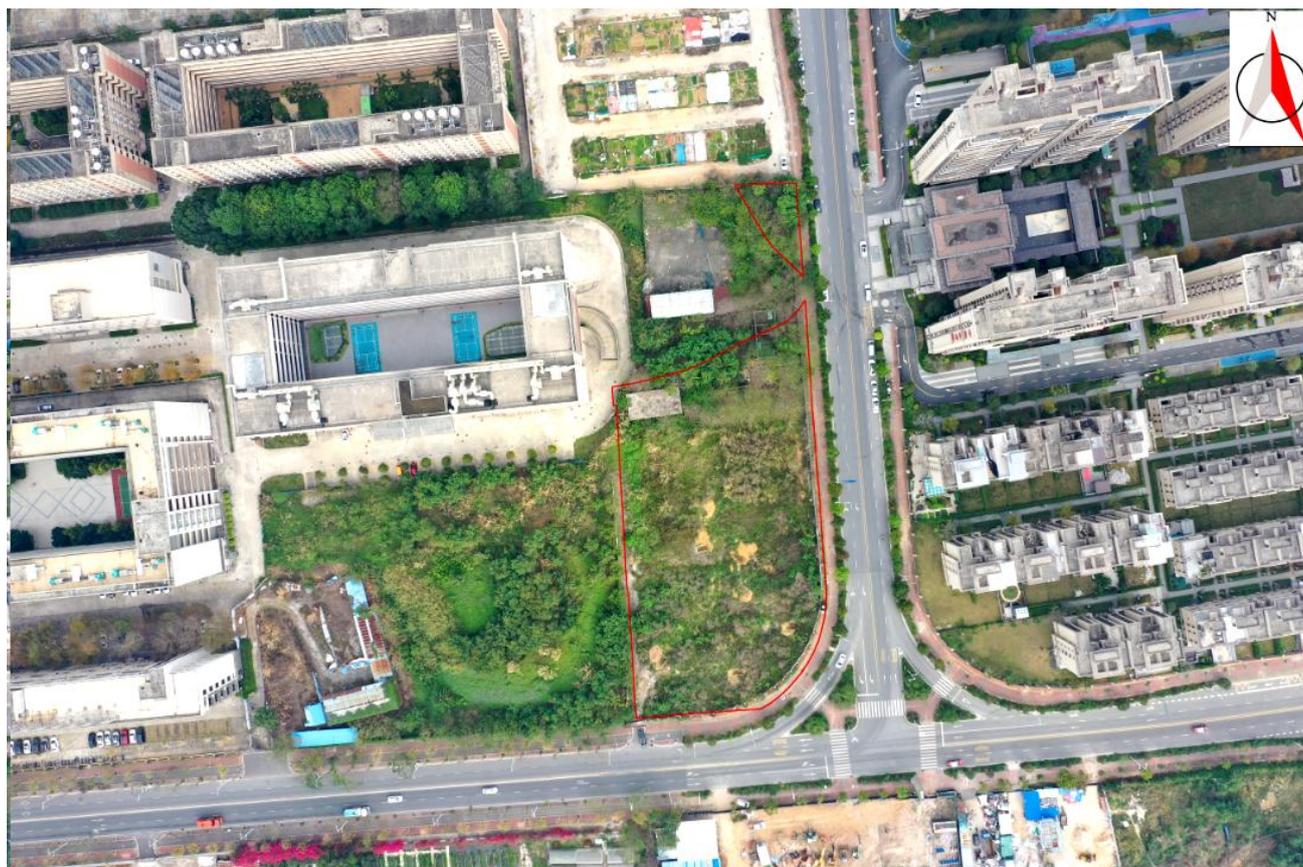
图 2.4-1 地块现状航拍鸟瞰图（2024年2月22日）

2024年2月，调查人员现场踏勘发现，地块内主要以荒地为主，地块内北部存在废弃的临时项目部工棚，地块中部存在一个村民饮用山泉水水窖。地块南侧为荒地，杂草丛生。项目航拍图及现状情况及见图 2.4-1 至图 2.4-3 所示。

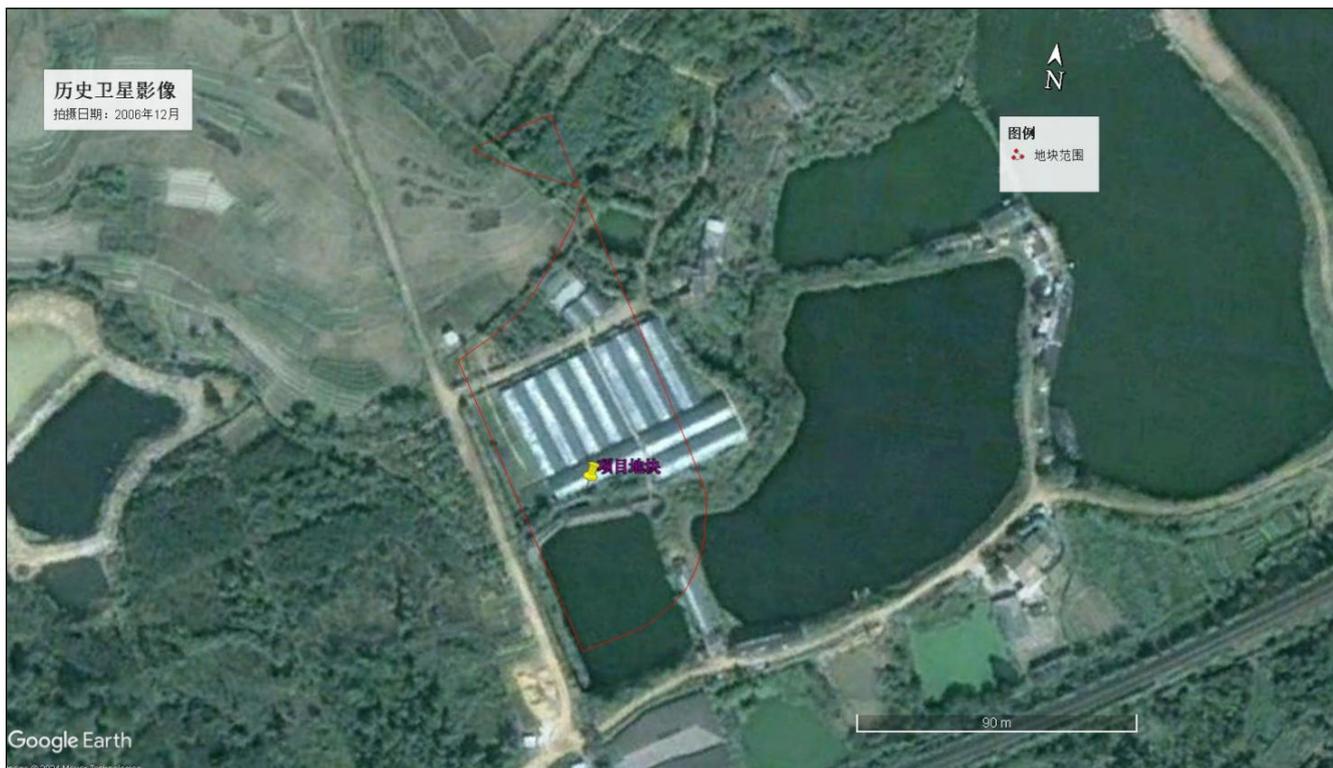
图 2.4-5 场地 2006 年 12 月卫星影像图

主要变化特征：因 2006 年前影像缺失，仅能反映 2006 年 12 月地块实际特征，北侧三角地块为农业地块，南侧地块中部为塑料大棚，南侧地块最南端为鱼塘。

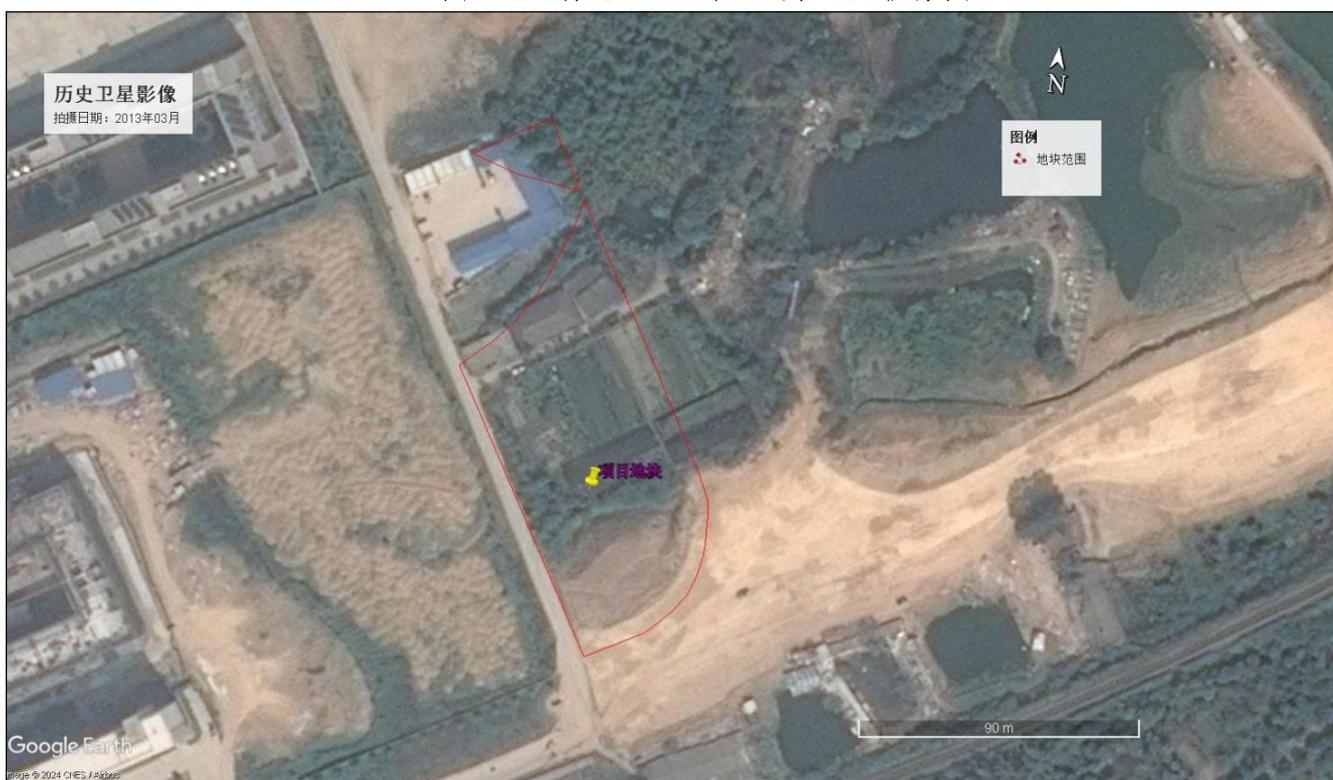
图 2.4-6 场地 2013 年 3 月卫星影像图

主要变化特征：时间跨度较大，北侧三角地块已经建设了工地临时项目工棚，中间地带建设了饮用山泉水水窖，南侧地块的最南端鱼塘已经进行了填埋。南侧地块中间部分为农业种植。

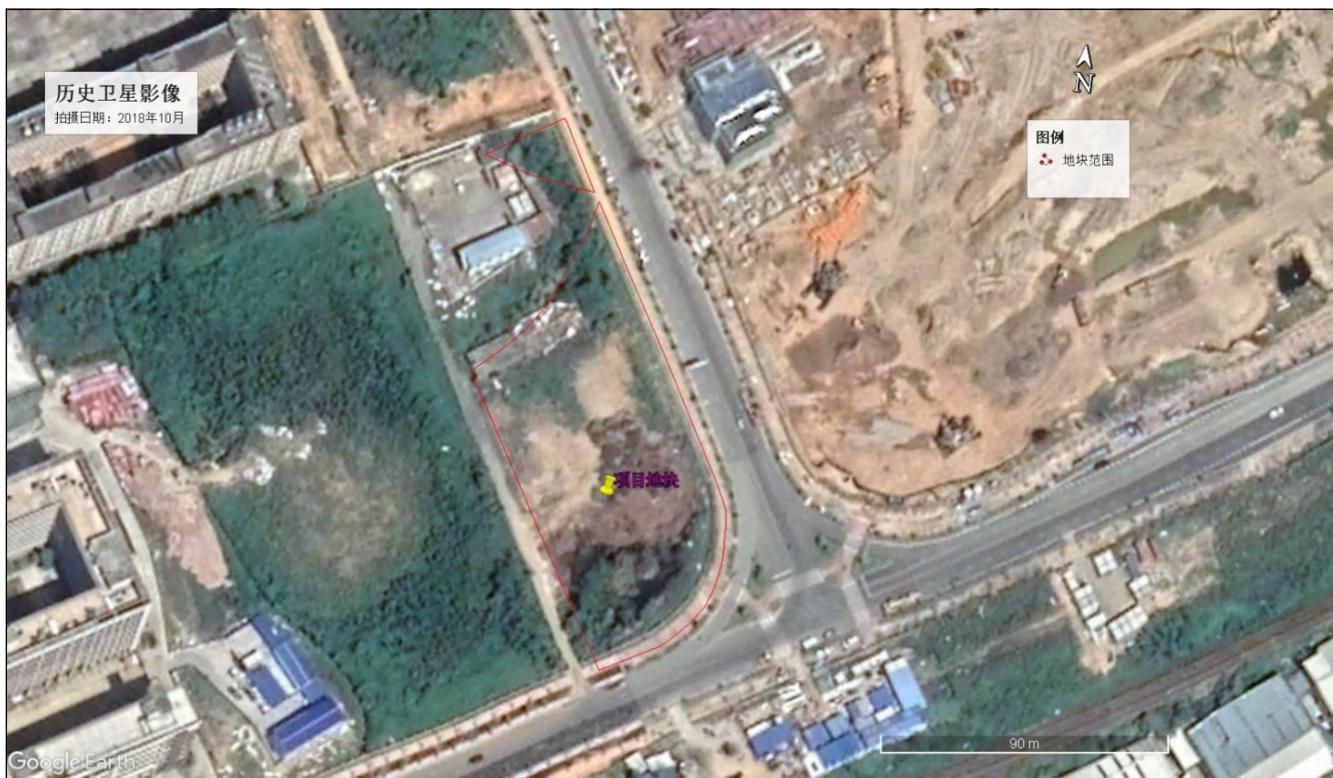
图 2.4-10 场地 2018 年 10 月卫星影像图

主要变化特征：相比 2016 年 8 月，北侧三角地块无明显变化；南侧地块进行了平整。

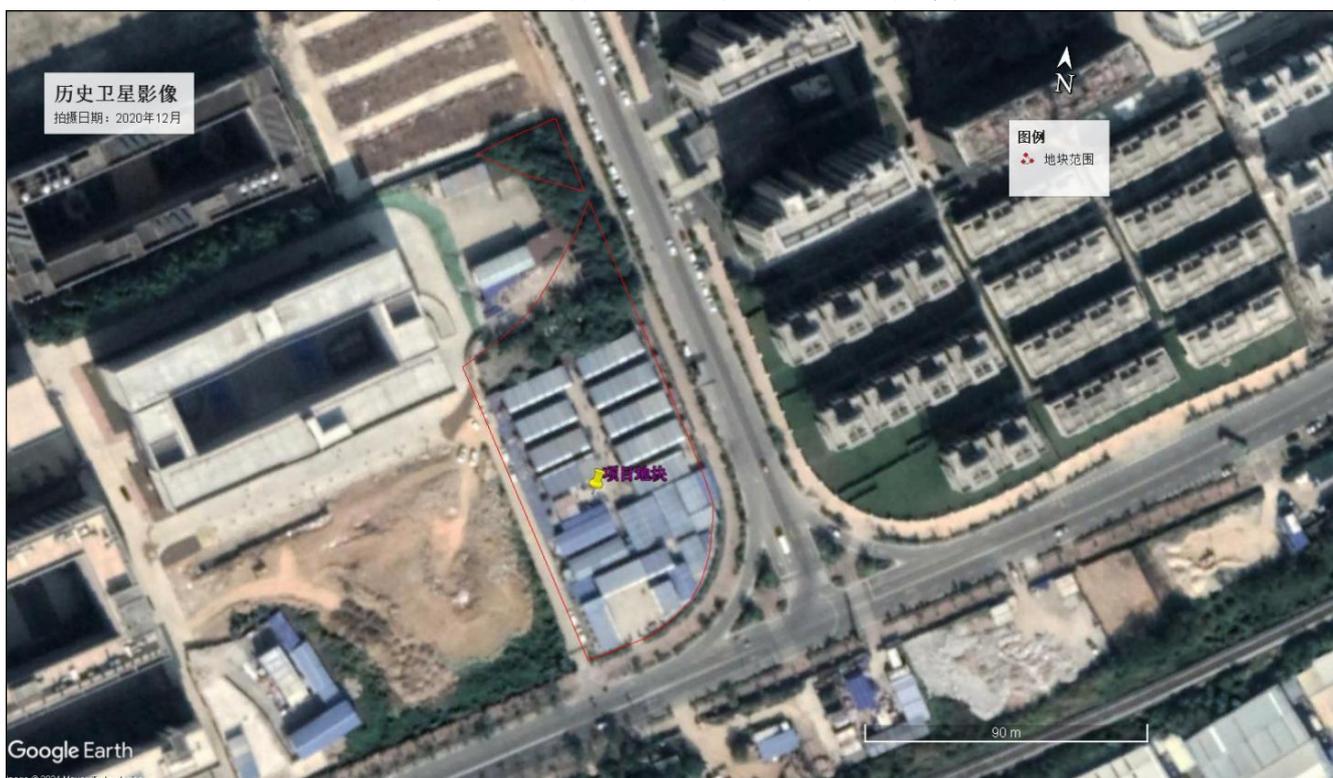
图 2.4-12 场地 2020 年 12 月卫星影像图

主要变化特征：相比 2018 年 12 月，北侧三角地块无明显变化；南侧地块地面已经水泥硬化，建设了临时工棚用于中梁壹号院房地产建设项目部及民工住宿使用。

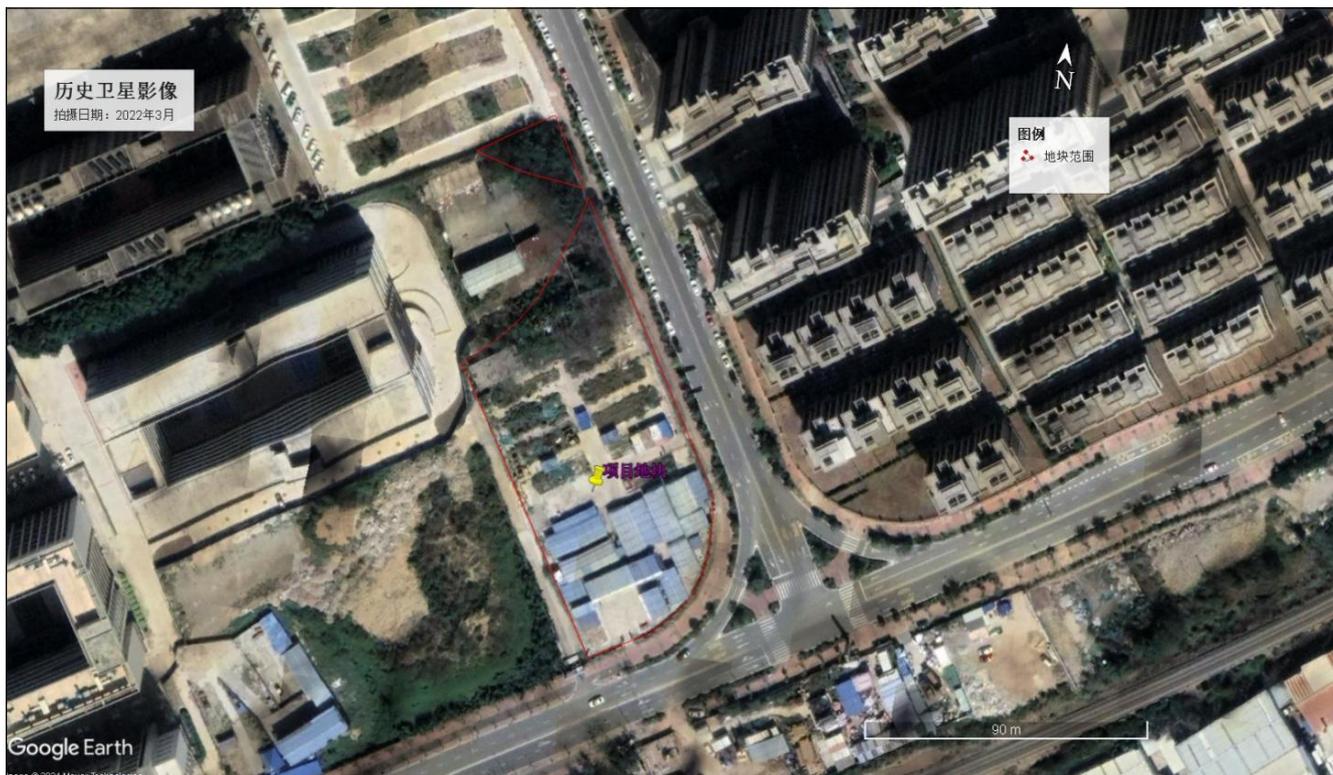
图 2.4-14 场地 2022 年 3 月卫星影像图

主要变化特征：相比 2021 年 7 月，北侧三角地块无明显变化；南侧地块工棚已经拆除一部分，尚未拆除完毕。

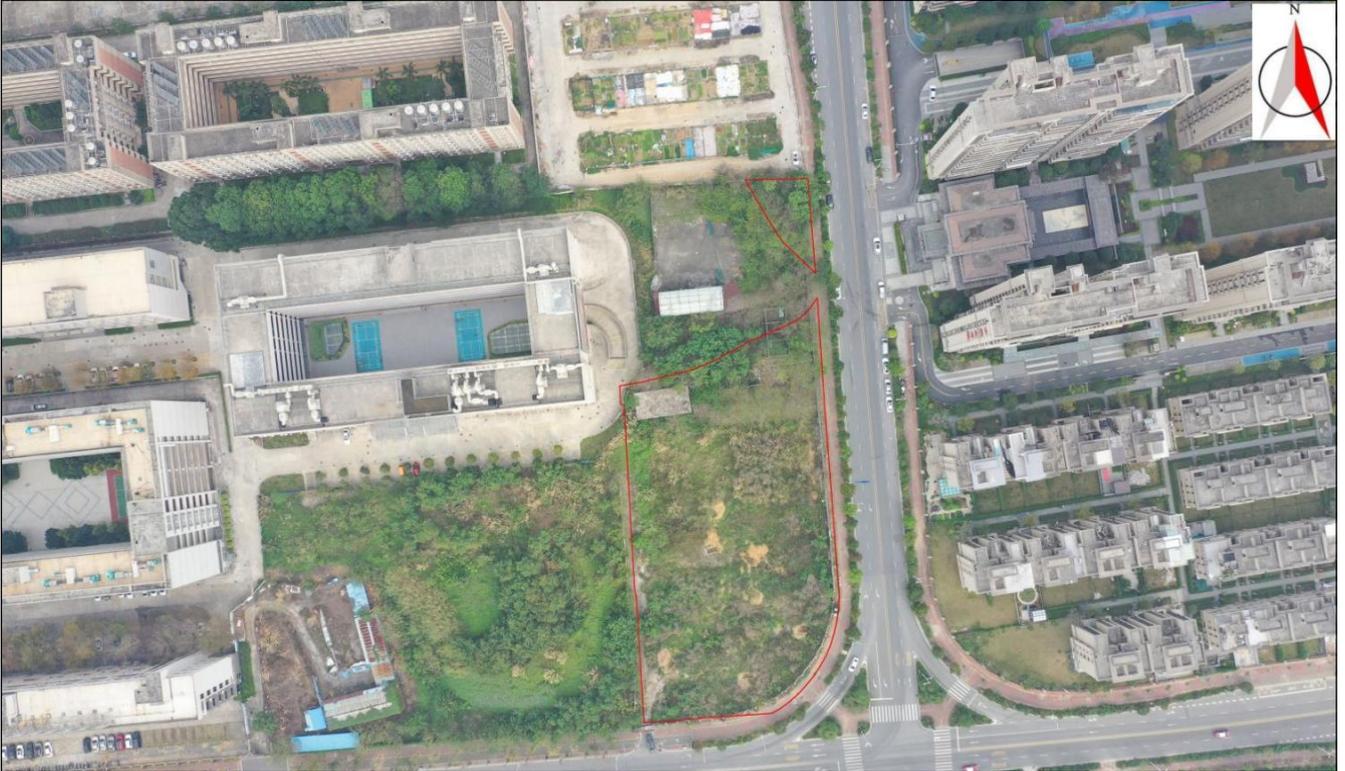
图 11 场地 2024 年 2 月无人机航拍图

主要变化特征：相比 2022 年 3 月，北侧三角地块无明显变化；南侧地块工棚已经拆除完毕，地块内杂草丛生。
