肇庆职教城项目 12 号建设地块 土壤污染状况初步调查报告

土地使用权人：肇庆学院

地块调查单位：广东省地质局第五地质大队

编制时间：2024 年 3 月

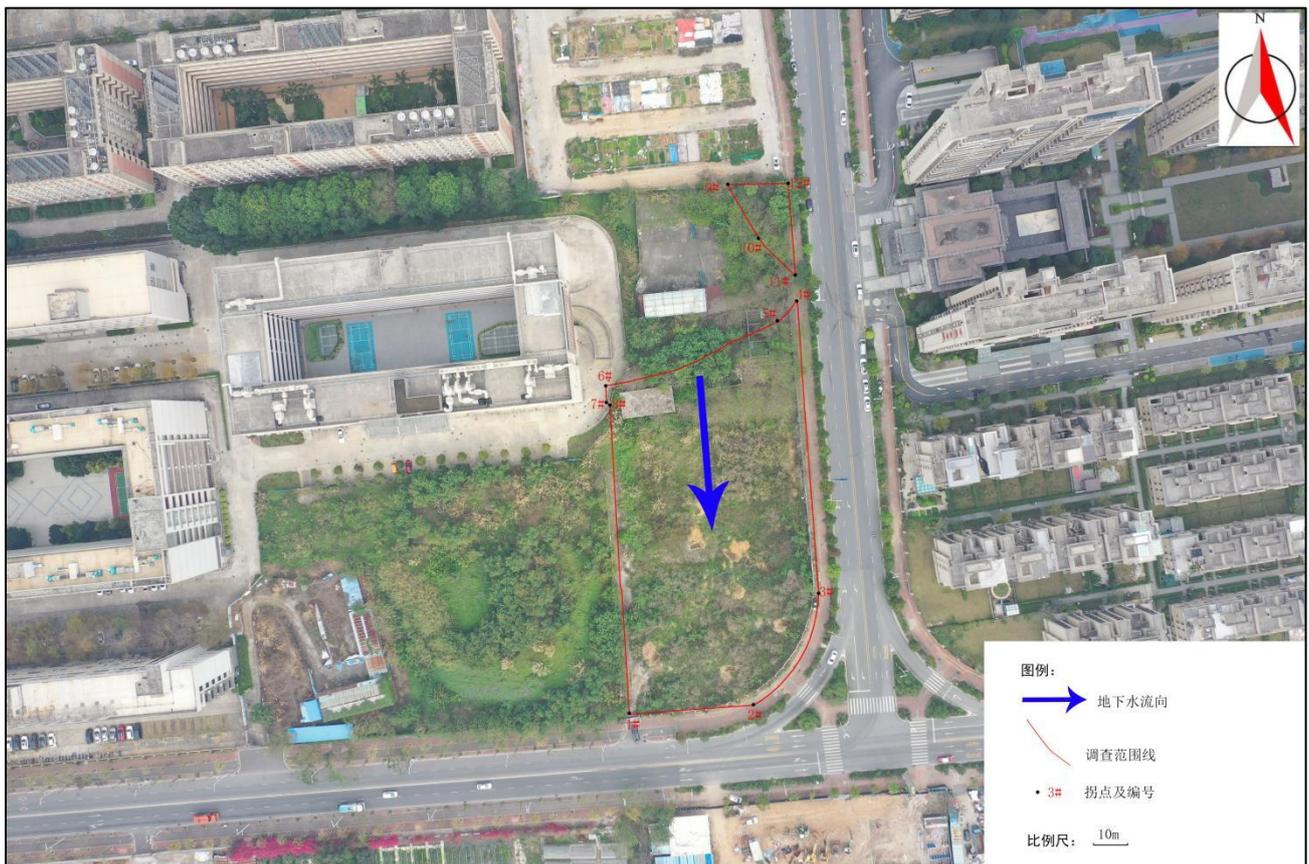
图 2.3-2 地块地下水流向图

依据《肇庆学院实训中心建筑场地岩土工程勘察报告》钻孔高程及水位情况，推算出本场地地下水流向如下图所示：

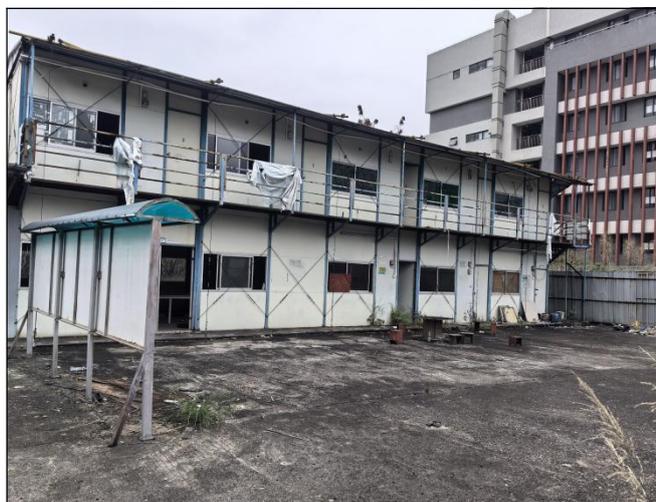
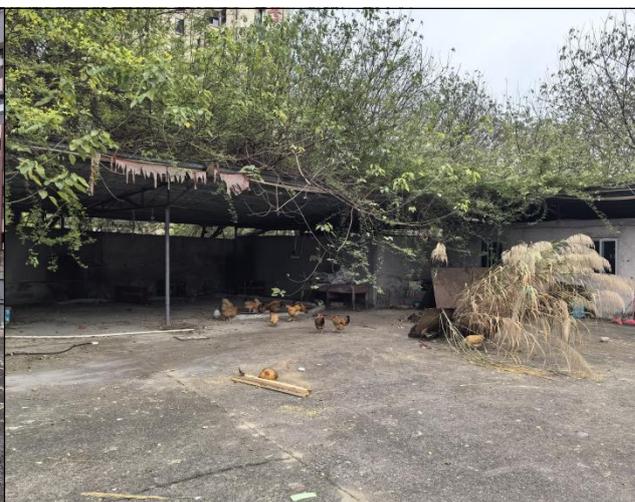
场地北部临时工棚房

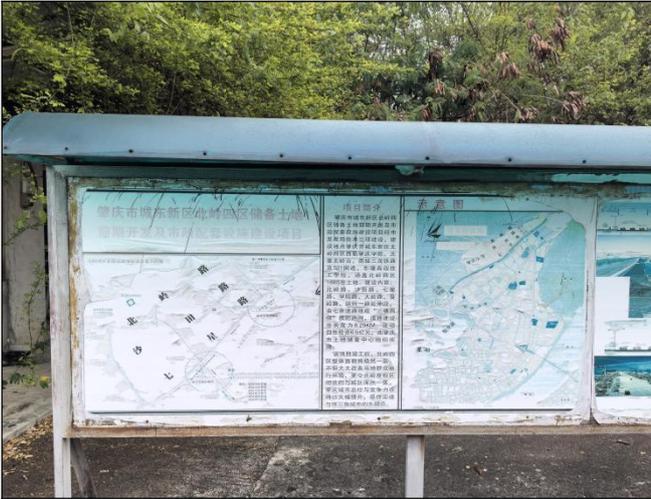
场地北部原项目部标牌

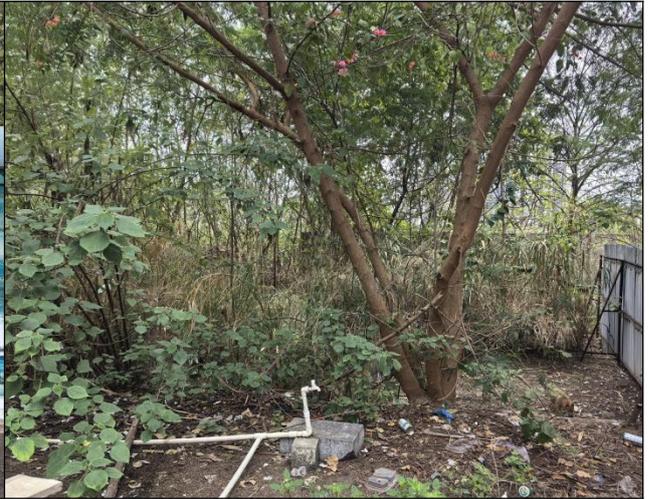
场地北部临时工棚房外部

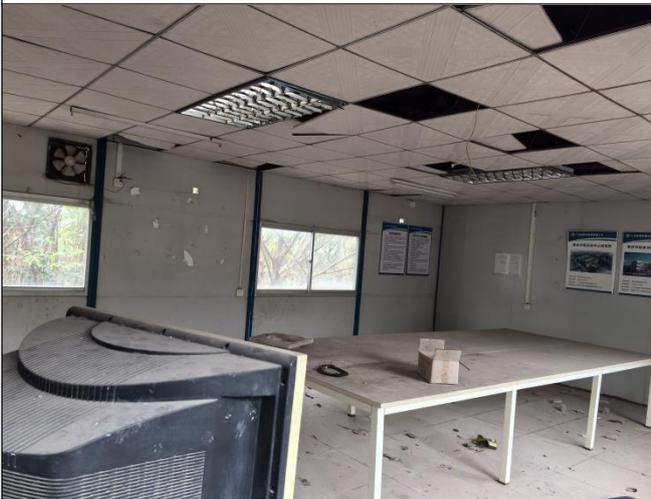
场地北部临时工棚房内部

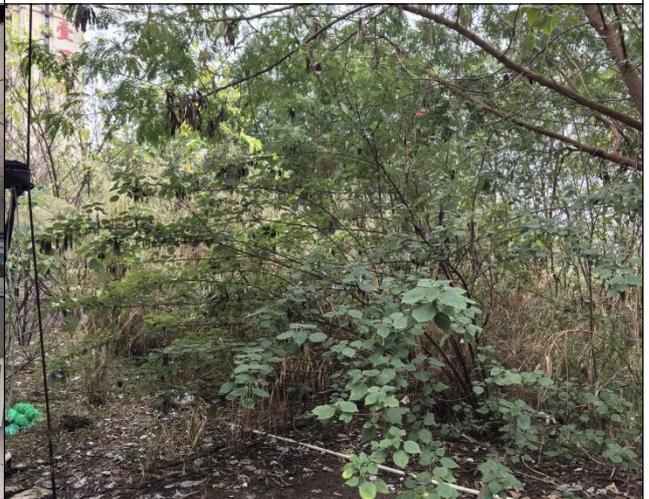
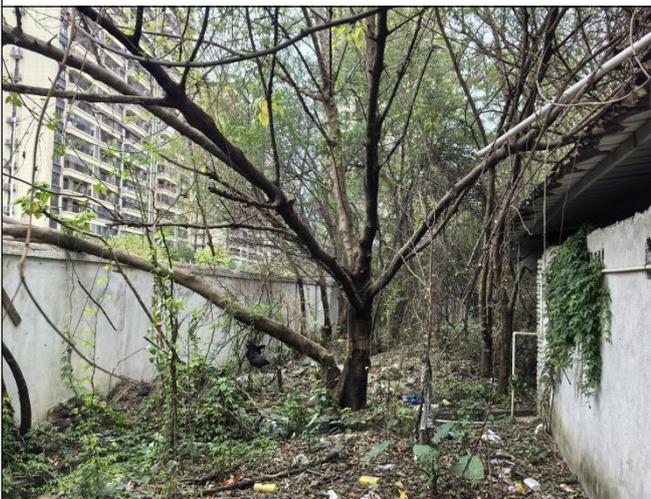
地块北部三角区域现状

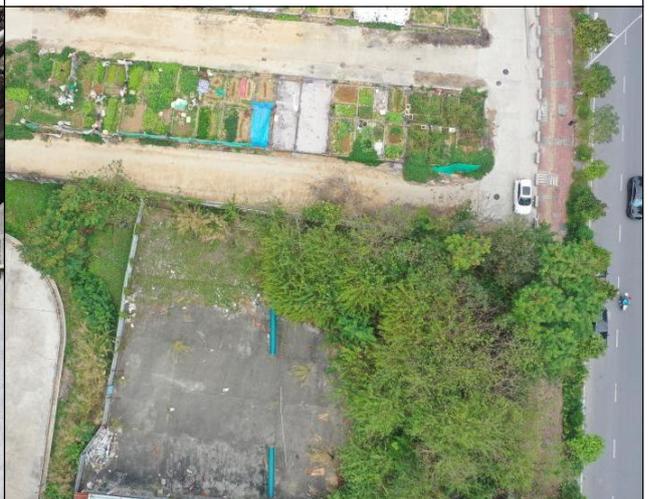
地块北部三角区域航拍

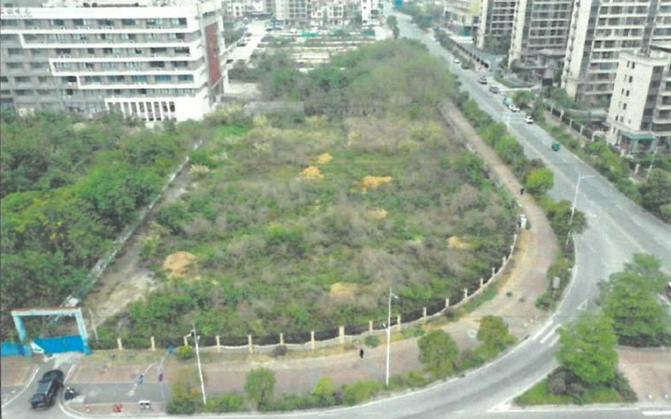
照片 编号#	照片	描述
1

<p>地块北面的 航拍图。</p>
2

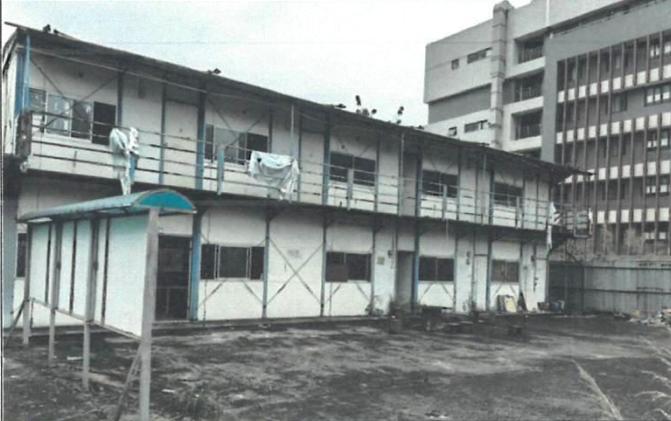
<p>地块北部三 角地带附近的 宿舍工棚。</p>
3

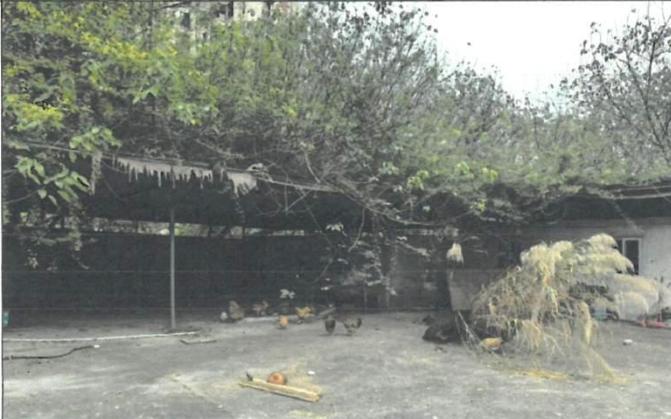
<p>宿舍工棚有少 量家禽养殖。</p>

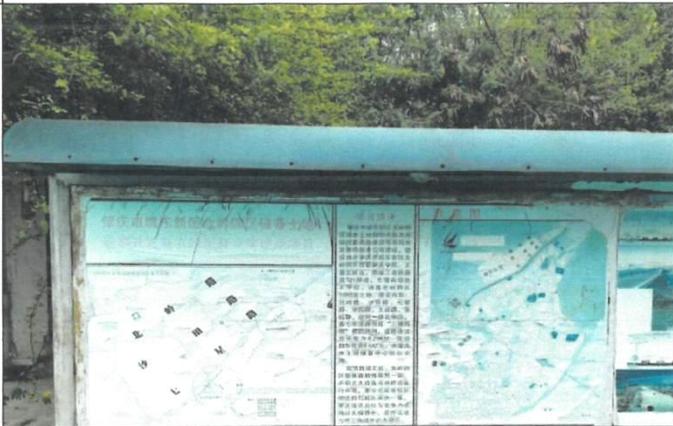
照片 编号#	照片	描述
4

<p>珠玑北部三 角区域厚项 目标标牌</p>
5

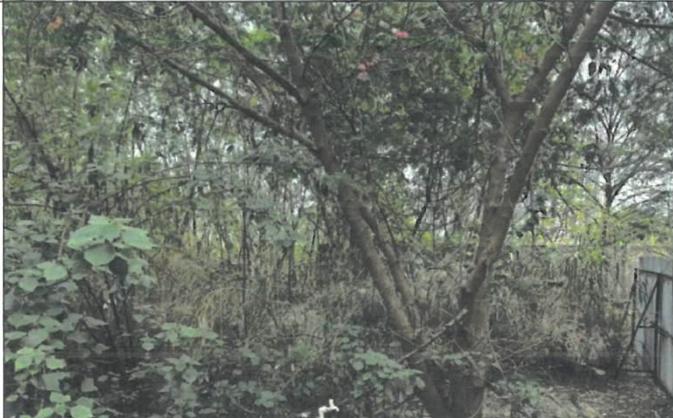
<p>临时工棚外 树木和杂草</p>
6

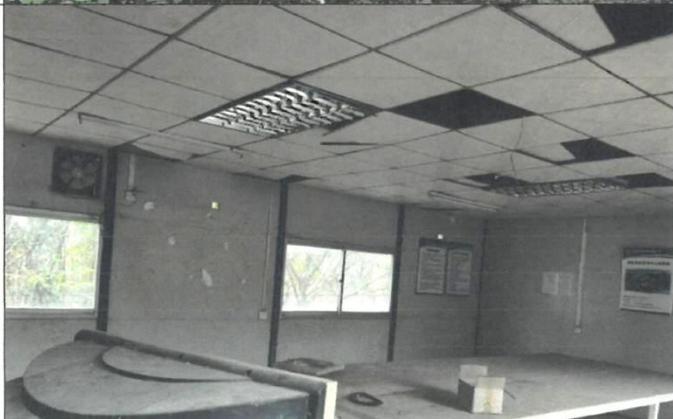
<p>临时工棚 内部情况</p>

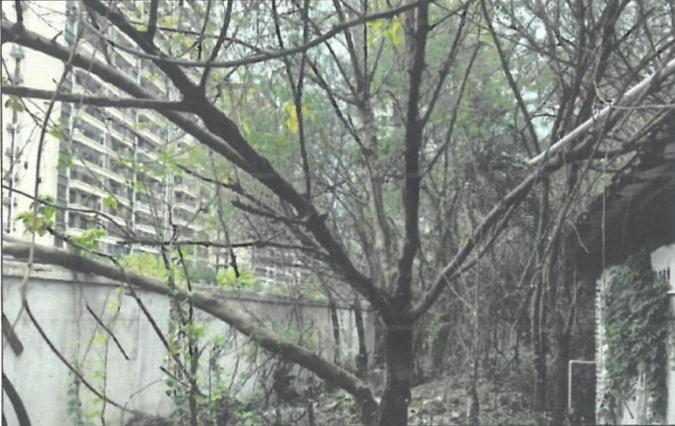
照片 编号#	照片	描 述
7

北侧三角区 城工棚外环 境情况
8

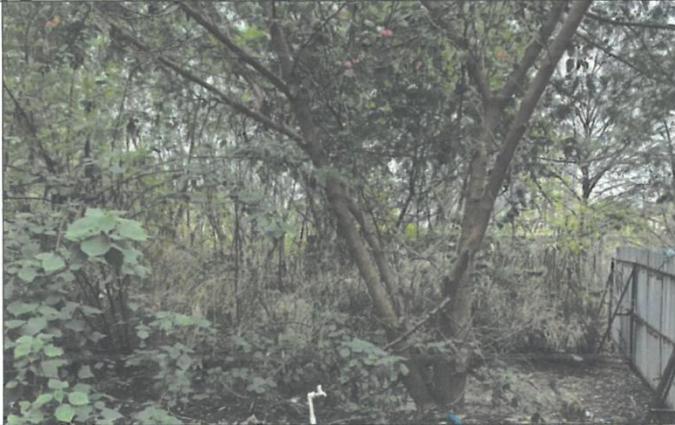
北侧三角区 城工棚外 环境情况
9

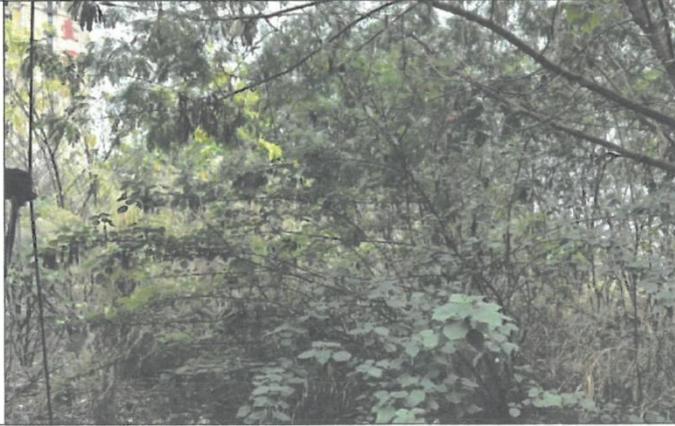
北侧三角区 城工棚外 环境情况

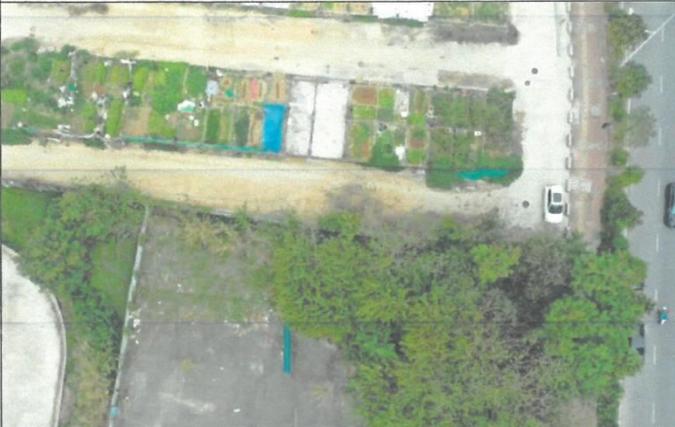
照片 编号#	照片	描 述
10

<p>北侧/南地块 航拍及扫描 大塘面村</p>
11

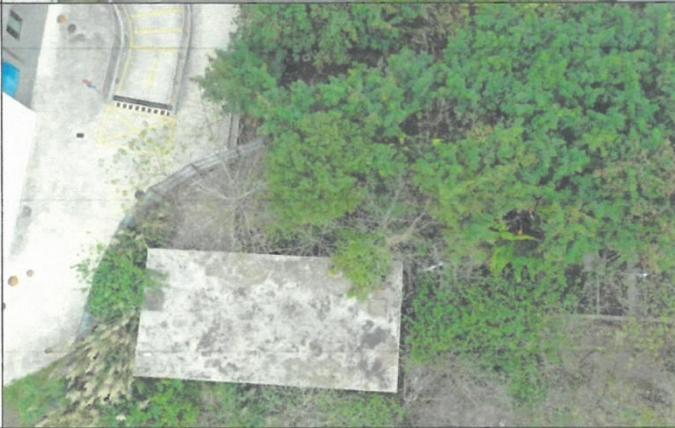
<p>南侧地块中 存在如山泉水 水窖。</p>
12
